# CONSTRUCTION D'UNE MAISON EN OSSATURE BOIS

Les propriétaires avaient une idée assez précise de leurs envies avant de se lancer dans leur projet de construction, en Loire Atlantique. Ils souhaitent une habitation en ossature bois de plain pied, dans un style contemporain, facile d'entretien. La maison devait également s'articuler autour de trois espaces de vie bien distincts. Pour concrétiser ce projet, le couple a fait appel à l'architecte Samuel Mamet, spécialiste de la construction bois. Le chantier s'est déroulé sur sept mois, entre 2014 et 2015. « *Le terrain se trouve dans un lotissement. Nous avons fait en sorte d'orienter la maison vers le sud et l'ouest, pour profiter des apports solaires* », précise l'architecte. Cette maison en épicea de sept pièces sur 164 m<sup>2</sup> s'élève aujourd'hui sur un terrain de près d'un hectare. Le point sur les étapes du chantier, en images.

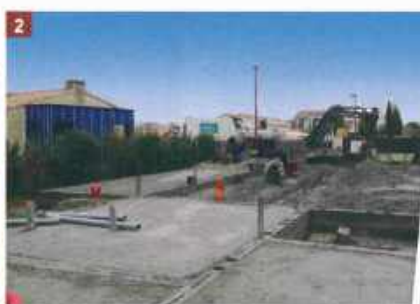
1 - Le chantier s'engage sur le terrain de 962 m<sup>2</sup>, situé dans un lotissement au cœur de la région des Pays de Loire. L'orientation vers le sud et l'ouest permettra d'éviter le vis-à-vis avec les maisons voisines.

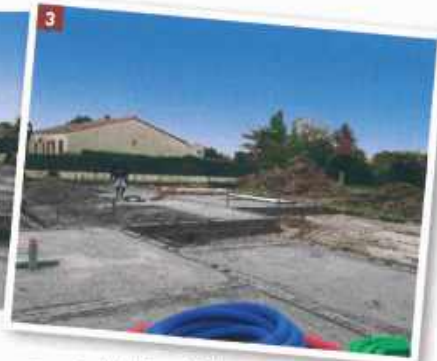
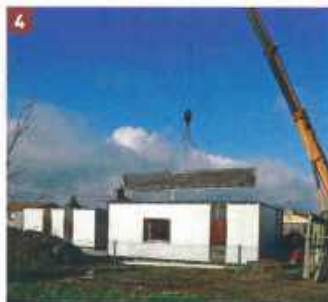
2 & 3 - Le terrassement est fait, sur un terrain ne présentant aucune complication particulière. Le maçon a monté les rangs de parpaings, installé les treillis puis a coulé la dalle en béton. Les câbles électriques et d'alimentation sont préparés.

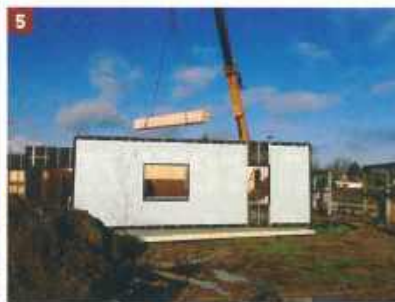
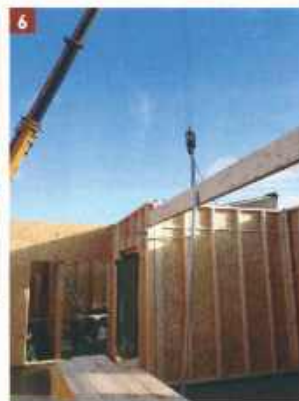
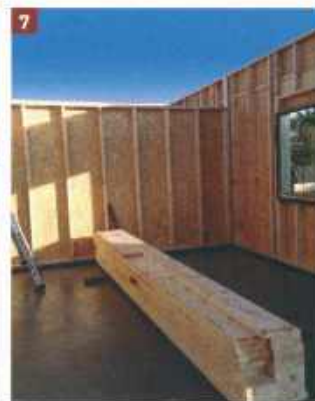
4 & 5 - Le montage de la maison peut démarrer. Les murs et la charpente sont livrés sur le chantier par le charpentier, qui les a fabriqués en atelier selon les plans de l'architecte. Certains panneaux sont déjà dotés de leur parement et sont prêts à être installés.

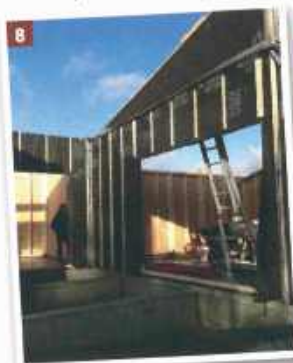
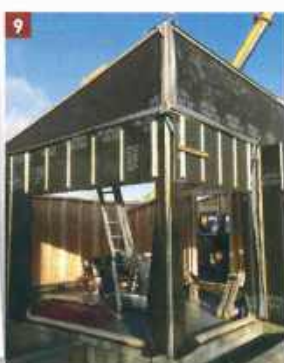
6 & 7 - On procède rapidement au montage des murs, pré-découpés pour s'ajuster directement sur place. L'essence d'épicéa, couramment employée dans la construction, a été retenue.

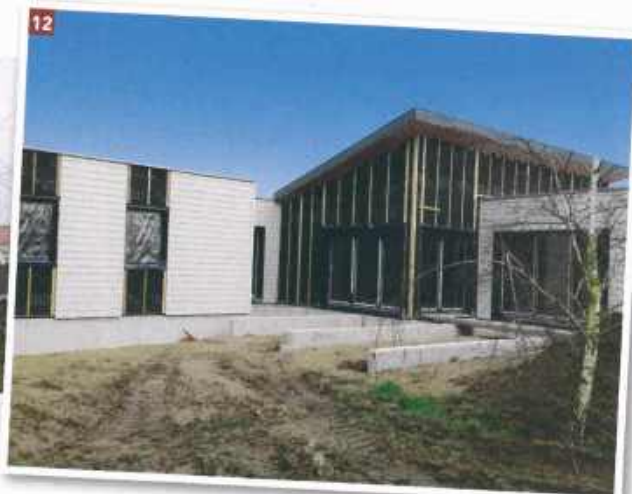
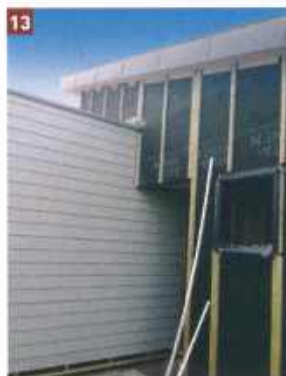
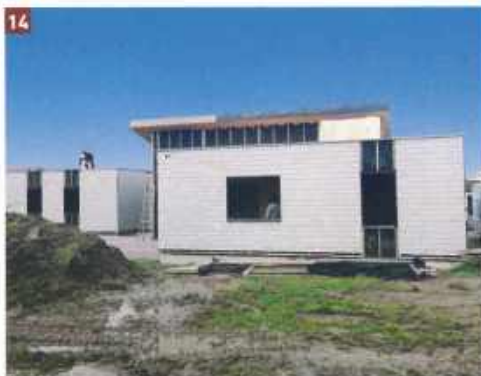
11 & 12 - La toiture terrasse est mise en place par le couvreur. Une toiture en zinc était initialement souhaitée par les propriétaires. Face au refus des services instructeurs, préférant une couverture en tuiles, l'architecte a proposé ce type de toiture permettant de dissimuler au mieux les tuiles.

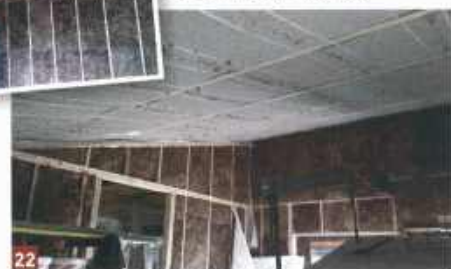
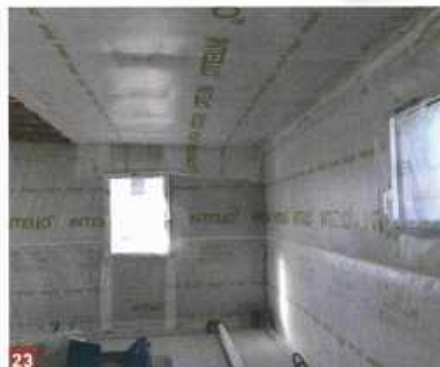
21 & 22 - L'isolation est en cours de pose. Pour les murs, l'architecte a opté pour 18 cm de laine de verre tandis que le plafond est isolé grâce à 2X12 cm de ouate cellulosique en panneaux. Ce matériau écologique offre de bonnes performances pour l'isolation de la toiture, par laquelle s'échappe 20 à 30% de la chaleur.

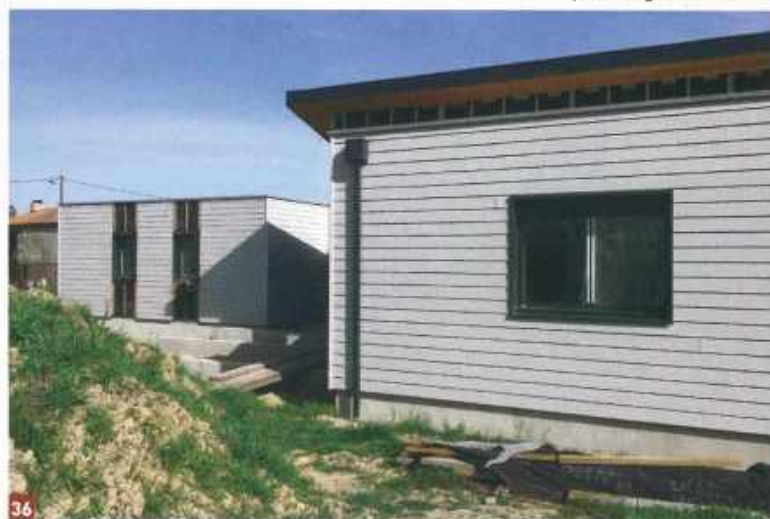
35 & 36 - La maison est dotée d'une pompe à chaleur double service (PAC) pour assurer la production du chauffage et de l'eau chaude sanitaire et l'on observe ici, l'unité extérieure du système. Une solution à la fois écologique et performante puisqu'elle consiste à récupérer les calories présentes dans l'air pour chauffer l'eau.

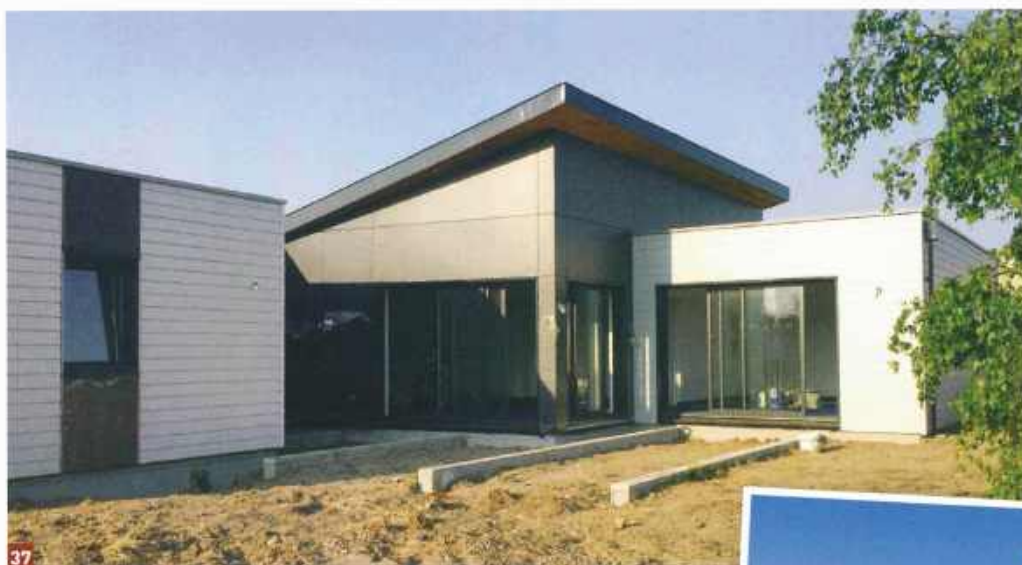
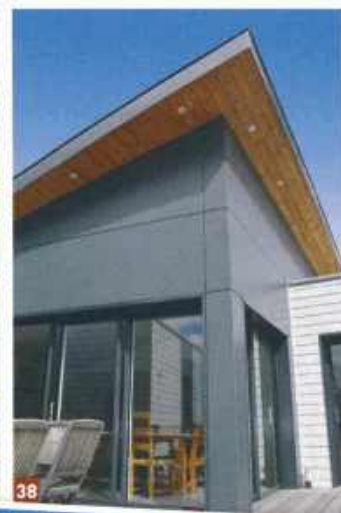
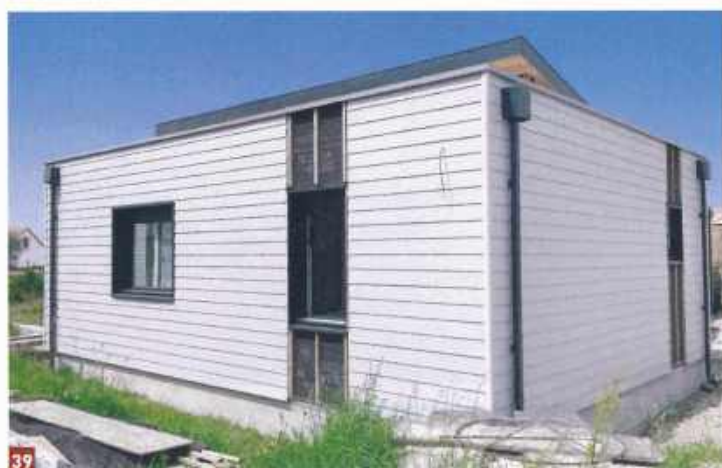
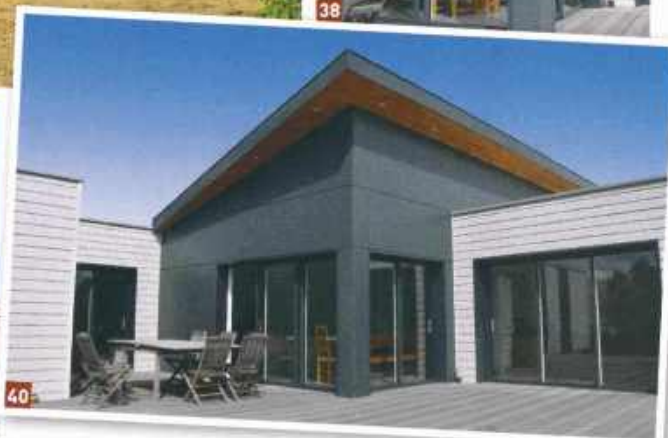
37 à 40 - Le parement du bâtiment central est posé. Pour renforcer l'esthétique contemporaine de la maison, l'architecte a proposé un mélange de panneaux anthracite et de bardage en ciment de couleur claire. Le chantier est terminé. Les propriétaires ont choisi de réaliser eux-mêmes les travaux relatifs à la terrasse, ils seront donc effectués après le chantier
